MARCA	TOYOTA	TIPO PINTURA	Plana
CLASE	PICKUP DOBLE CAB	MODELO	2013
TIPO	HILUX [7] [FL]	CARROCERIA	DOBLE CAB 4P
COLOR	BLANCO	CILINDRAJE	2494
COD. FASEC.	09021051	COMBUSTIBLE	DIESEL
No. MOTOR	2KD-5651961	NACIONALIDAD	TAI
No. CHASIS	8AJER32G4D4041932	TIPO CAJA	MECANICA
No. SERIAL	8AJER32G4D4041932	ORDEN	1662870
SERVICIO	PARTICULAR		
KILOMETRAJE	173264

FECHA: 3/06/2025		PLACA:		SZL073
ATENDIDO PARA: Compañía de Seguros				
No.INSPECCION: 1062814864		ROMBO:		24444
CENTRO DE INSPECCION: B/QUILLA - LIVIANOS				
ASEGURABLE: SI

R  
E  
I  
N  
S  
P  
E  
C  
C  
I  
O  
N

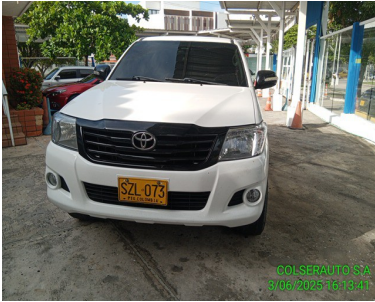
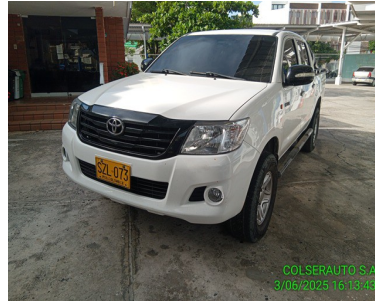
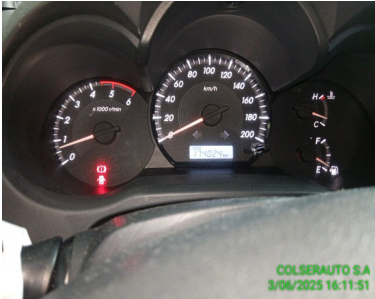
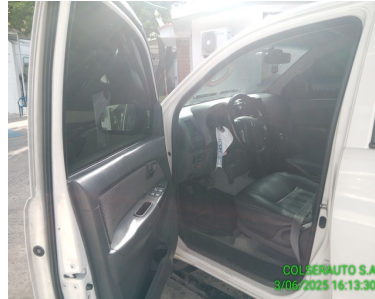
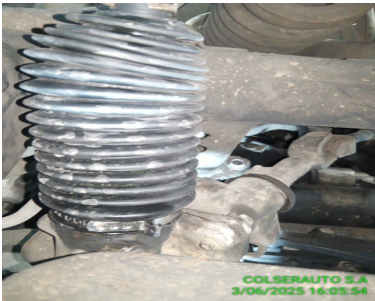
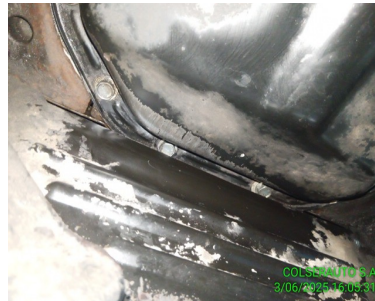
30/06/2025. VEHÍCULO INGRESA A PREINSPECCIÓN EVIDENCIÁNDOSE CORREGIMIENTO DE FUGAS Y TRATAMIENTO EN PIEZAS AFECTADAS PASANDO A ESTADO ASEGURABLE,SI .

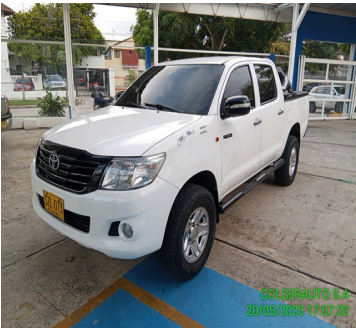
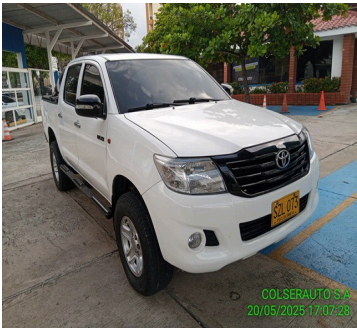
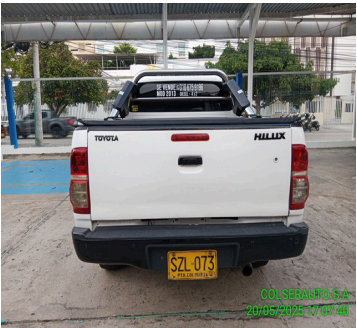
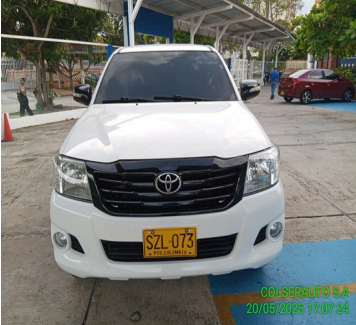
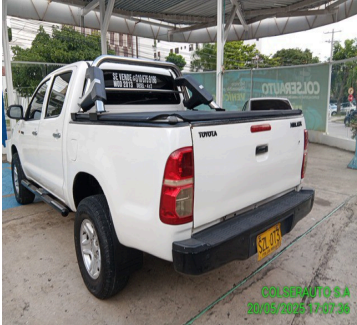
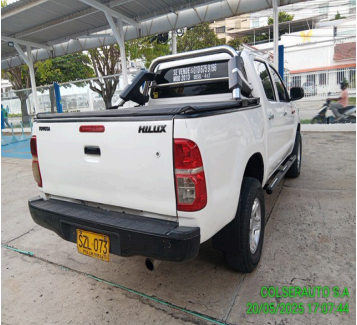
Observaciones: APLICACIÓN DE PINTURA,SUMIDOS Y RAYONES EN PIEZAS DE LATONERÍA.NO ASEGURABLE POR FUGA DE ACEITE HIDRÁULICO Y EN CARTER,CORROSIÓN CON PERFORACIÓN EN AMBOS ESTRIBOS Y GUARDAPOLVO METALICO DERECHO TRASERO.RUEDAS CON BAJO% DE VIDA ÚTIL,PRÓXIMAS PARA CAMBIO.FOCO DE OXIDACIÓN CON INICIO DE CORROSIÓN PARTE BAJA(DIFERENCIAL, PIEZAS DE SUSPENSIÓN,TRAVIESA Y CAJA DE IMPACTO.SE RECOMIEDAD RELAZAR TRATAMIENTO ANTICORROSIVO Y MTTOS CORRECTIVOS POR ESTADO.LIMITACIÓN VISUAL VISTA INFERIOR POR PECHERA PROTECTORA.,, SEGURIDAD PASIVA AFECTADA, DE ACUERDO A NUESTRO ANÁLISIS REALIZADO NO SE HALLARON INCONSISTENCIAS EN NUESTRAS BASES DE DATOS, SISTEMAS DE IDENTIFICACIÓN ORIGINALES A LA FECHA DE LA INSPECCIÓN, PINTURA PRESENTA IMPUREZAS, PINTURA CON MARCAS DE LIJADO, SEGURIDAD ACTIVA AFECTADA, SE SUGIERE SOLICITAR EL CERTIFICADO DE TRADICIÓN PARA DESCARTAR, MULTAS, EMBARGOS Y OTROS, PARA EFECTOS DE ASEGURABILIDAD Y/O COMERCIALIZACION SE SUGIERE CONFIRMAR DOCUMENTOS E HISTORIAL COMPLETO ANTE ENTIDADES DE CONTROL CORRESPONDIENTES,
