No. DE SERVICIO P007560000171

CLASE	CAMPERO	COMBUSTIBLE	DIESEL
MARCA	TOYOTA	TIPO PINTURA	PENDIENTE
TIPO	PRADO (LC 150) VX (FL) (2) TP 3000CC 5P TD	SERVICIO	PARTICULAR
CARROCERIA	WAGON	KILOMETRAJE	70348
MODELO	2020	COLOR	BLANCO PERLADO
NACIONALIDAD	JAPON	Nº CHASIS	JTEBH3FJ2L5104625
TIPO CAJA	TRIPTRONICA	Nº SERIAL	JTEBH3FJ2L5104625
CILINDRAJE	2982	Nº MOTOR	1KDB029451
ASEGURADORA	PERSONAL PERSONAL	SUCURSAL	PERSONAL
INTERMEDIARIO	PERSONAL PERSONAL	CLAVE	1
CLIENTE	DANILO ALVAREZ	IDENTIFICACIÓN	1129568448

Nº INSPECCION	4647537	TURNO	1	-	GQT531
FECHA	24-Jun-2025			-	-
CENTRO INSPECCION	AUTOMAS BARRANQUILLA			-	-
SOLICITADO POR	HANSEL DAVID DURAN ARROYO			-	-
SERVICIO SOLICITADO	COMBO DIAMANTE LIVIANO			-	-
VALOR MERCADO	\$ 0	COD. FASECOLDA	09008224		
VALOR AUTOMÁS	\$ 302.000.000	VALOR FASECOLDA	\$ 302.500.000		
VALOR ACCESORIOS	\$ 170.000				
RESULTADO	ASEGURABLE SI

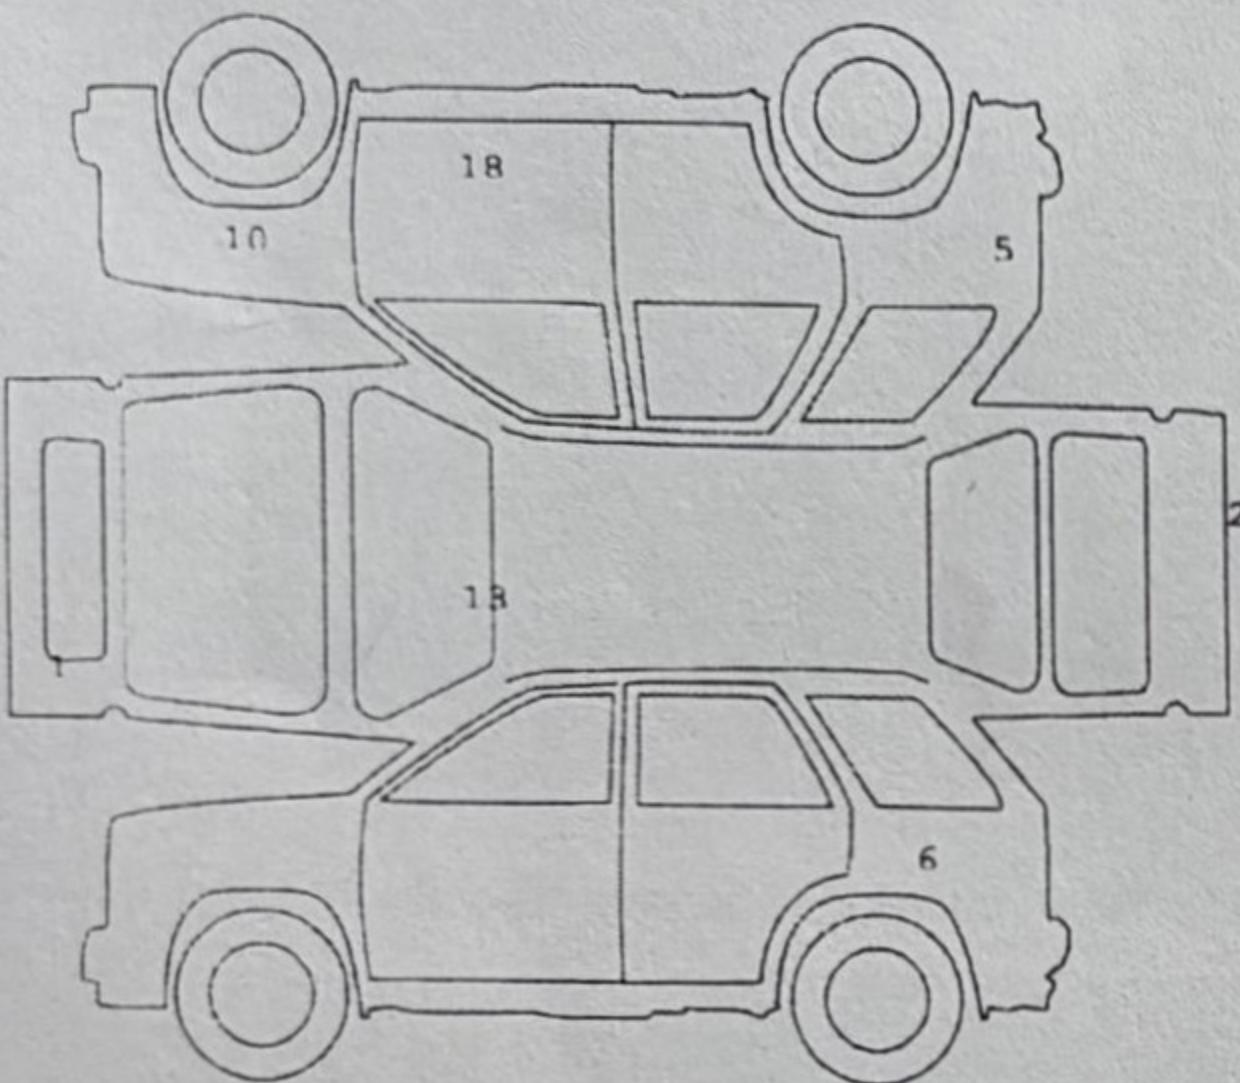
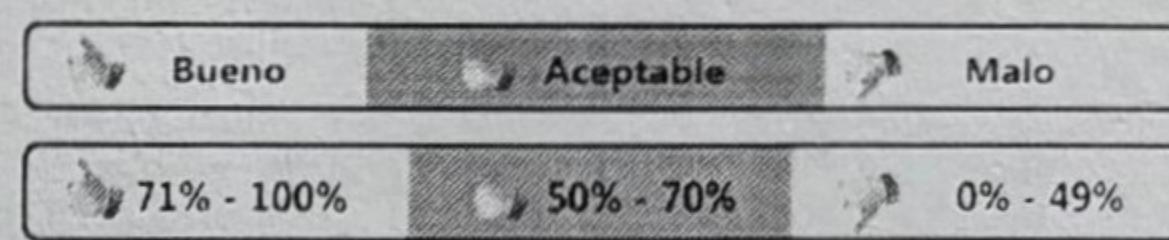
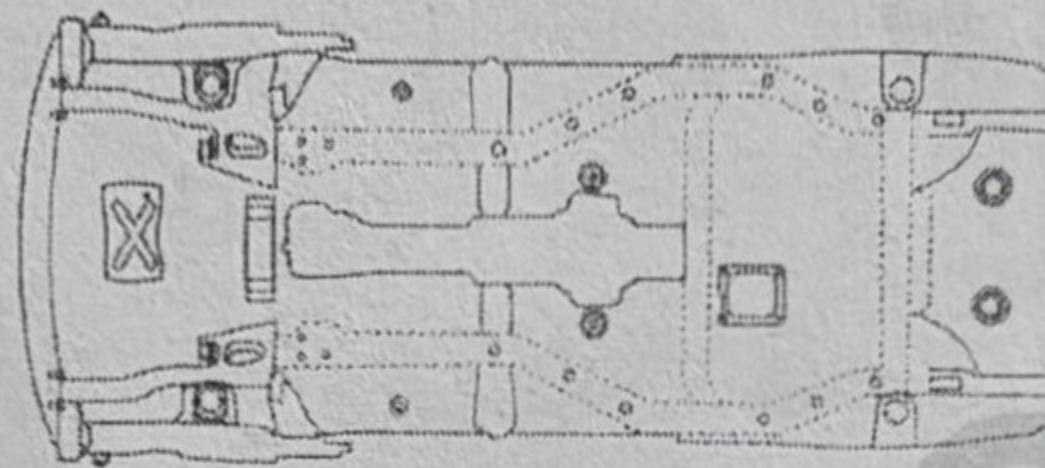
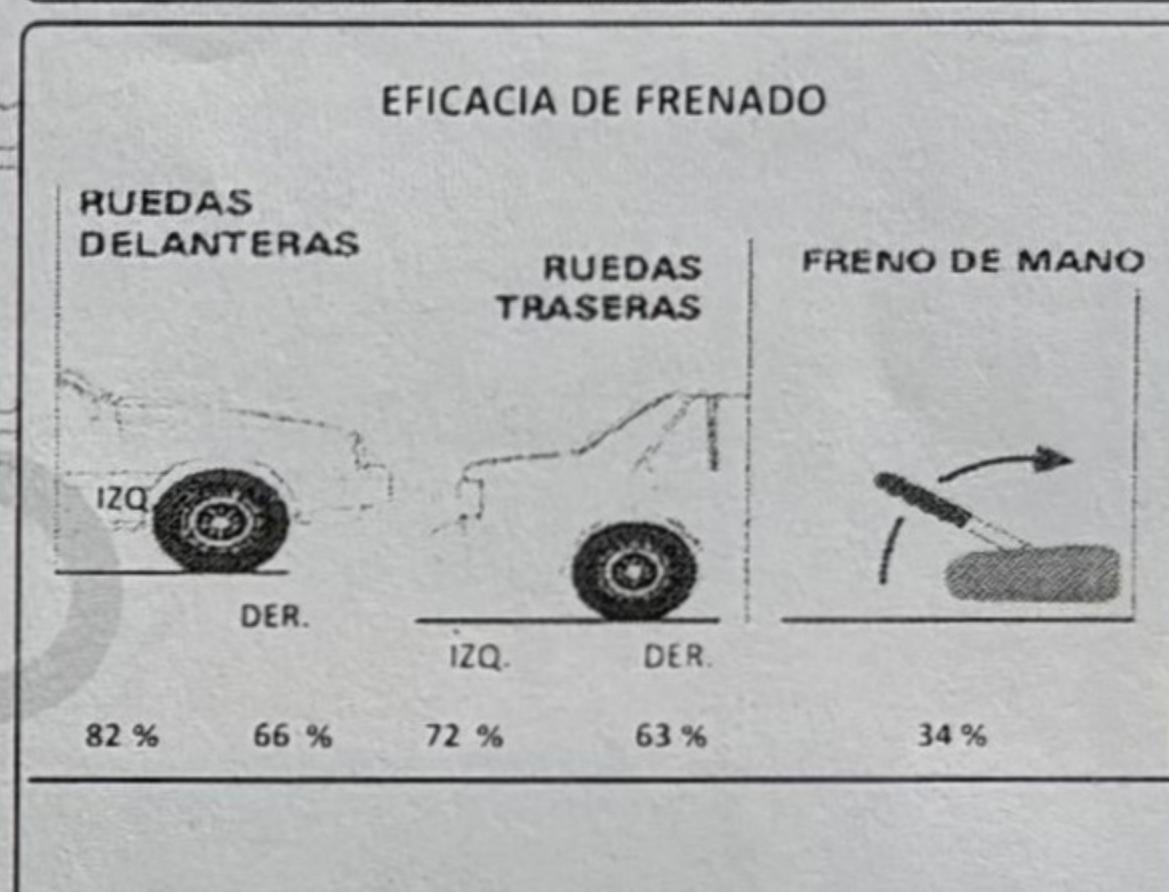
## Revisión Visual

CARROCERIA - EXTERIOR		92,40%
1	BOMPER DELANTERO	BIEN REPINTADO
2	BOMPER TRASERO	BIEN REPINTADO
5	COSTADO DERECHO	BUENA REPARACION
6	COSTADO IZQUIERDO	MALA SUSTITUCION
10	G/FANGO DEL DERECHO	BIEN REPINTADO
13	PANORAMICO DELANTERO	PICADO
18	PUERTA DELANTERA DER	BIEN REPINTADO
PINTURA		90,00%
36	IMPUREZAS	DE 1 A 4 PIEZAS

NOVEDADES DE INSPECCIÓN : ; ; ; ; ASEGURABILIDAD SUJETA A POLITICAS DE ACEPTACION DE LA ASEGURADORA; NO SE EFECTUO MARCACION DE SEGURIDAD; PRESENTA APLICACION DE CAPA ANTICORRESIVA EN PARTES BAJAS . SE SUGIERE MEJORAR ACABADOS ESTETICOS ; REVISADO; SISTEMAS DE SEGURIDAD ORIGINALES HASTA LA FECHA DE INSPECCION., SISTEMAS DE SEGURIDAD ORIGINALES HASTA LA FECHA DE INSPECCION; SISTEMAS DE SEGURIDAD ORIGINALES HASTA LA FECHA DE INSPECCION; SISTEMAS DE SEGURIDAD ORIGINALES HASTA LA FECHA DE INSPECCION

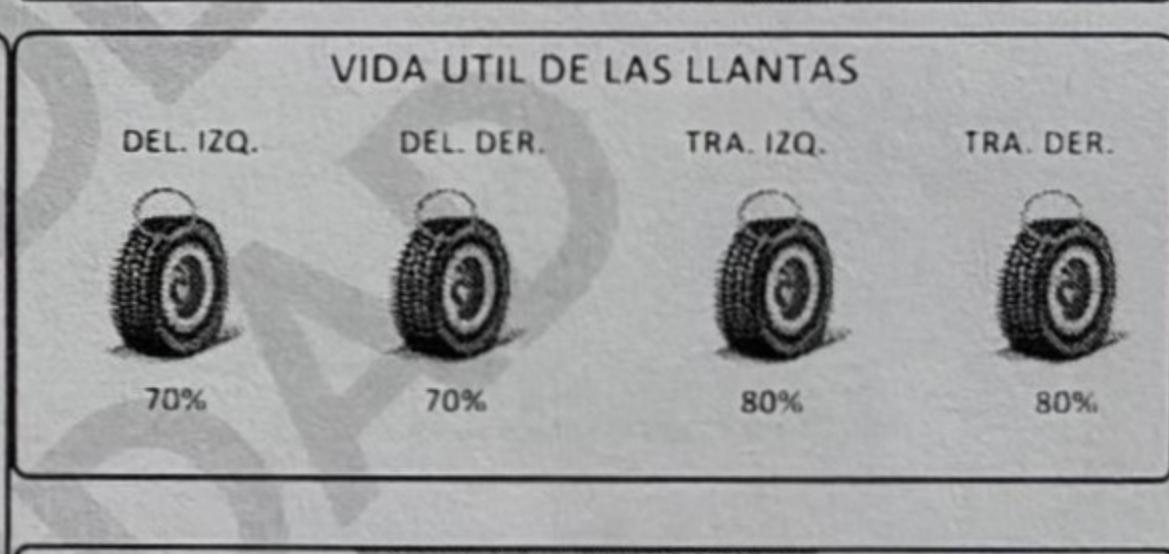
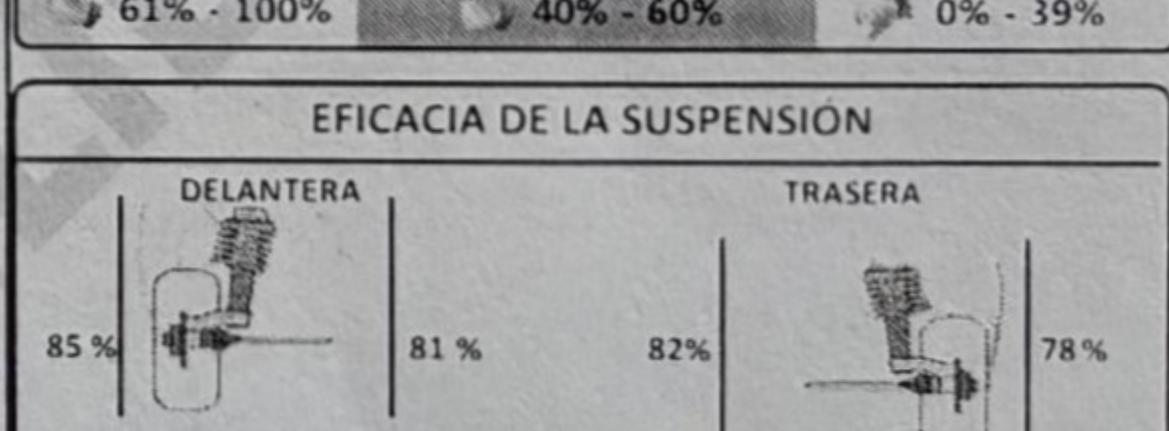
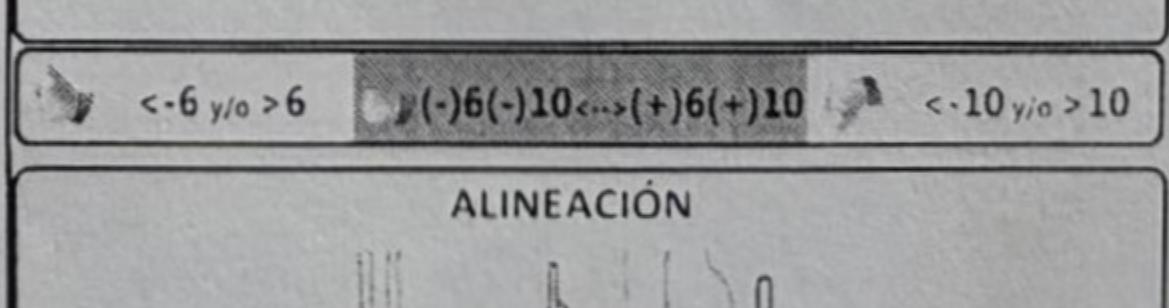
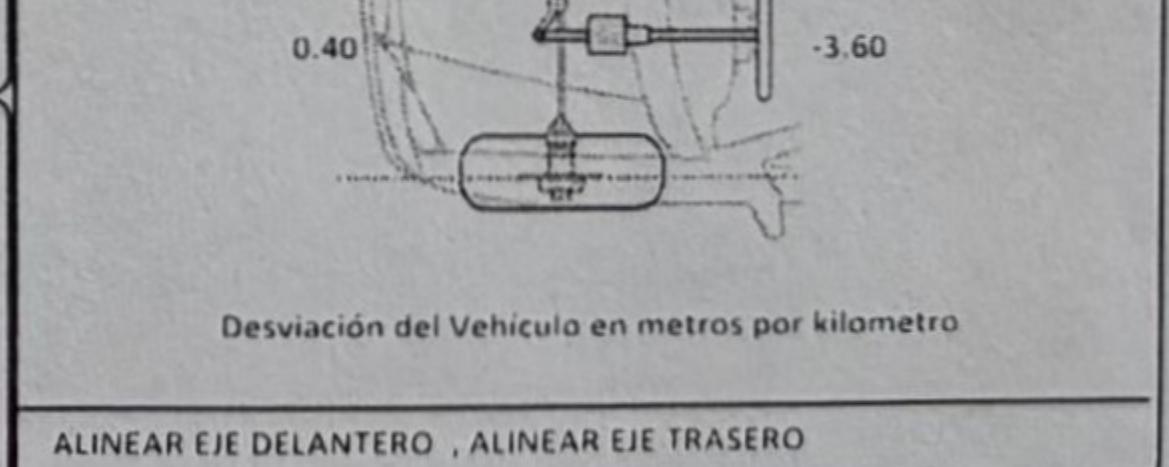
ESTRUCTURA - CHASIS

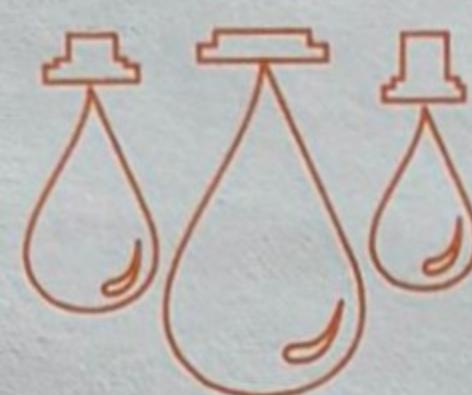
### Fugas de Fluidos

- ACEITE COMPRESOR A/A NO
- AMORTIGUADORES NO
- BOMBA EMBRAGUE NO APLICA
- TRANSMISION/DIFERENCIAL NO

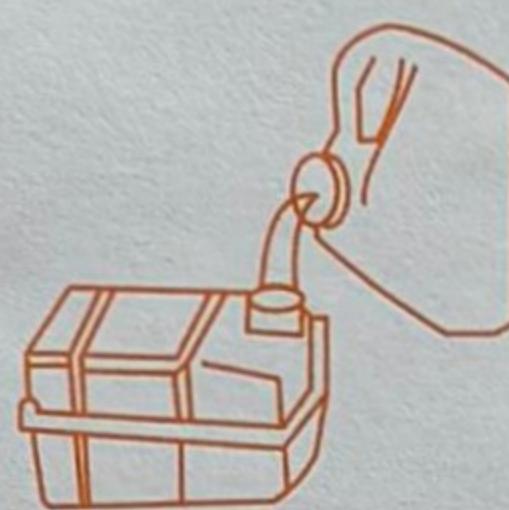
### Niveles de Fluidos

- ACEITE MOTOR NORMAL
- DIRECCION HIDRAULICA NORMAL
- EMBRAGUE HIDRAULICO NO APLICA
- LAVAPARABRISAS NORMAL
- LIQUIDO DE FRENOS NORMAL
- REFRIGERANTE NORMAL

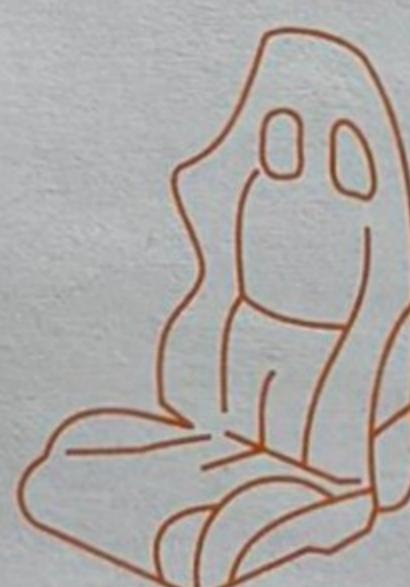
### Tapiceria

- ALFOMBRA PISO BUENO
- BANDEJA PORTAOBJETOS BUENO
- CARTERAS PUERTAS BUENO
- CINTURON DE SEGURIDAD BUENO
- CONSOLA CENTRAL BUENO
- FUNCION ASIENTOS DELANTEROS BUENO
- GUANERA BUENO
- MILLARE BUENO
- PARASOLES BUENO
- TAPICERIA ASIENTOS BUENO
- TAPICERIA TECHO BUENO

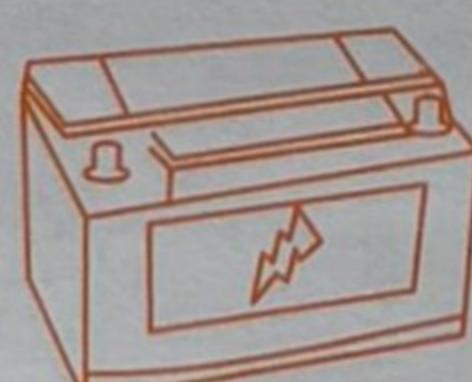
### Accesorios Motor

- AMORTIGUADORES CAPOT/BAUL BUENO
- CONVERSION GAS-GASOLINA NO APLICA
- CORREA ACCESORIOS BUENO
- RADIADOR BUENO

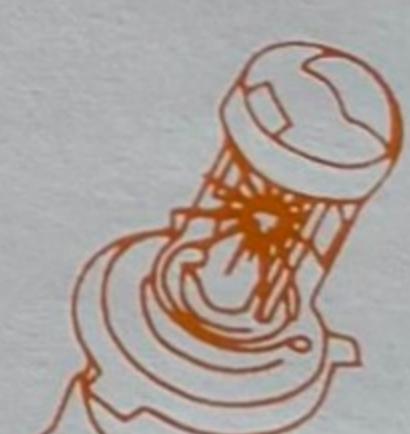
### Luces

- ALTAS BUENO
- ANTINIEBLA BUENO
- BAJAS BUENO
- COCUYOS BUENO
- DIRECCIONALES BUENO
- ESTACIONAMIENTO BUENO
- EXPLORADORAS BUENO
- FRENO BUENO
- LUZ TECHO BUENO
- PLACA BUENO
- REVERSO BUENO

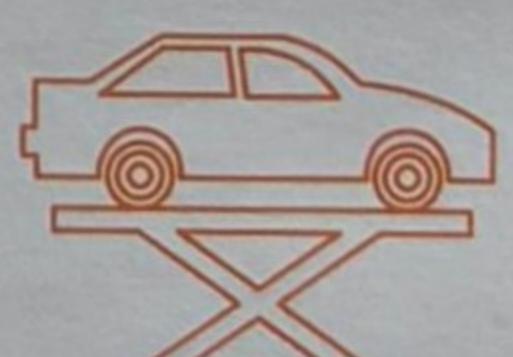
### Partes Bajas

- BUJES ESTABILIZADORA BUENO
- BUJES TIJERAS BUENO
- CATALIZADOR BUENO
- CRUCETAS BUENO
- CUNA MOTOR BUENO
- GUARDAPOLVOS BRAZO AXIAL BUENO
- GUARDAPOLVOS EJES BUENO
- PROTECTORES INF. BUENO
- SILENCIADOR BUENO
- TIJERAS BUENO
- TUBO EXHUSTO BUENO

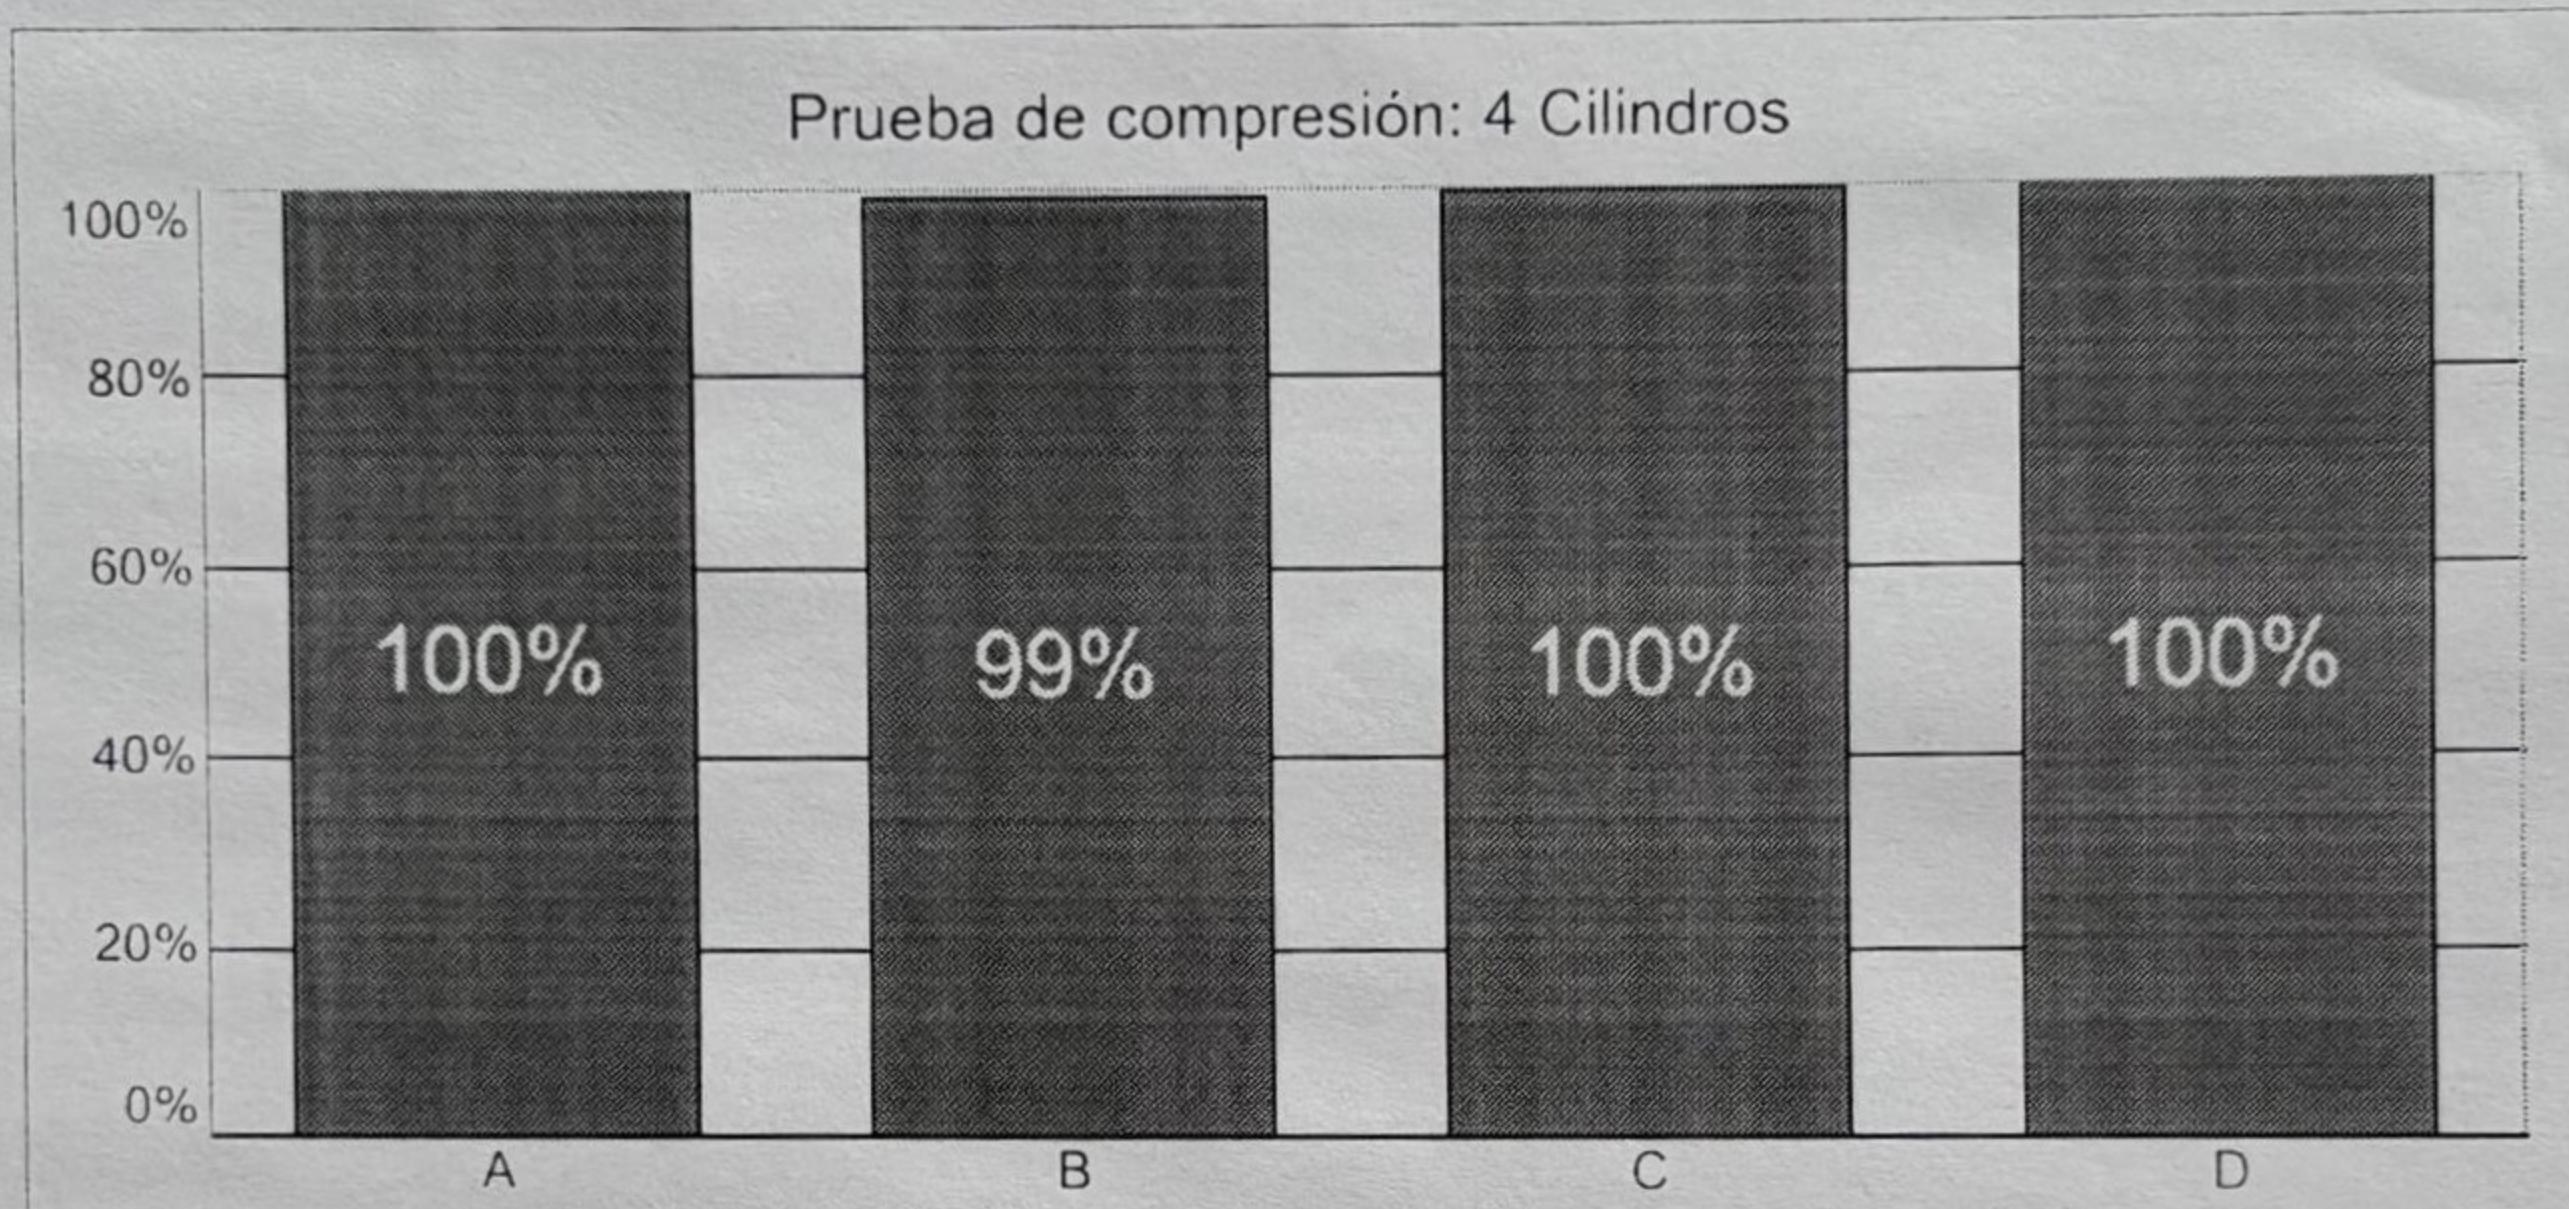
## Prueba de compresión

Resultado: Aprobado

GQT531: EL RESULTADO DE LA PRUEBA DE COMPRESIÓN RELATIVA REALIZADA AL MOTOR, INDICA UNA DIFERENCIA DE 1 %, ENTRE LOS CILINDROS. TENIENDO EN CUENTA QUE LA MÁXIMA DIFERENCIA ENTRE LA MEDICIÓN NO DEBE SUPERAR EL 15 %.

AL MOMENTO DE LA PRUEBA EL MOTOR NO PRESENTA FUGAS DE FLUIDOS.

SE RECOMIENDA SEGUIR LAS INDICACIONES DE MANTENIMIENTO PREVENTIVO QUE SE DETALLAN EN EL MANUAL DEL FABRICANTE SEGÚN EL KILOMETRAJE RECORRIDO.

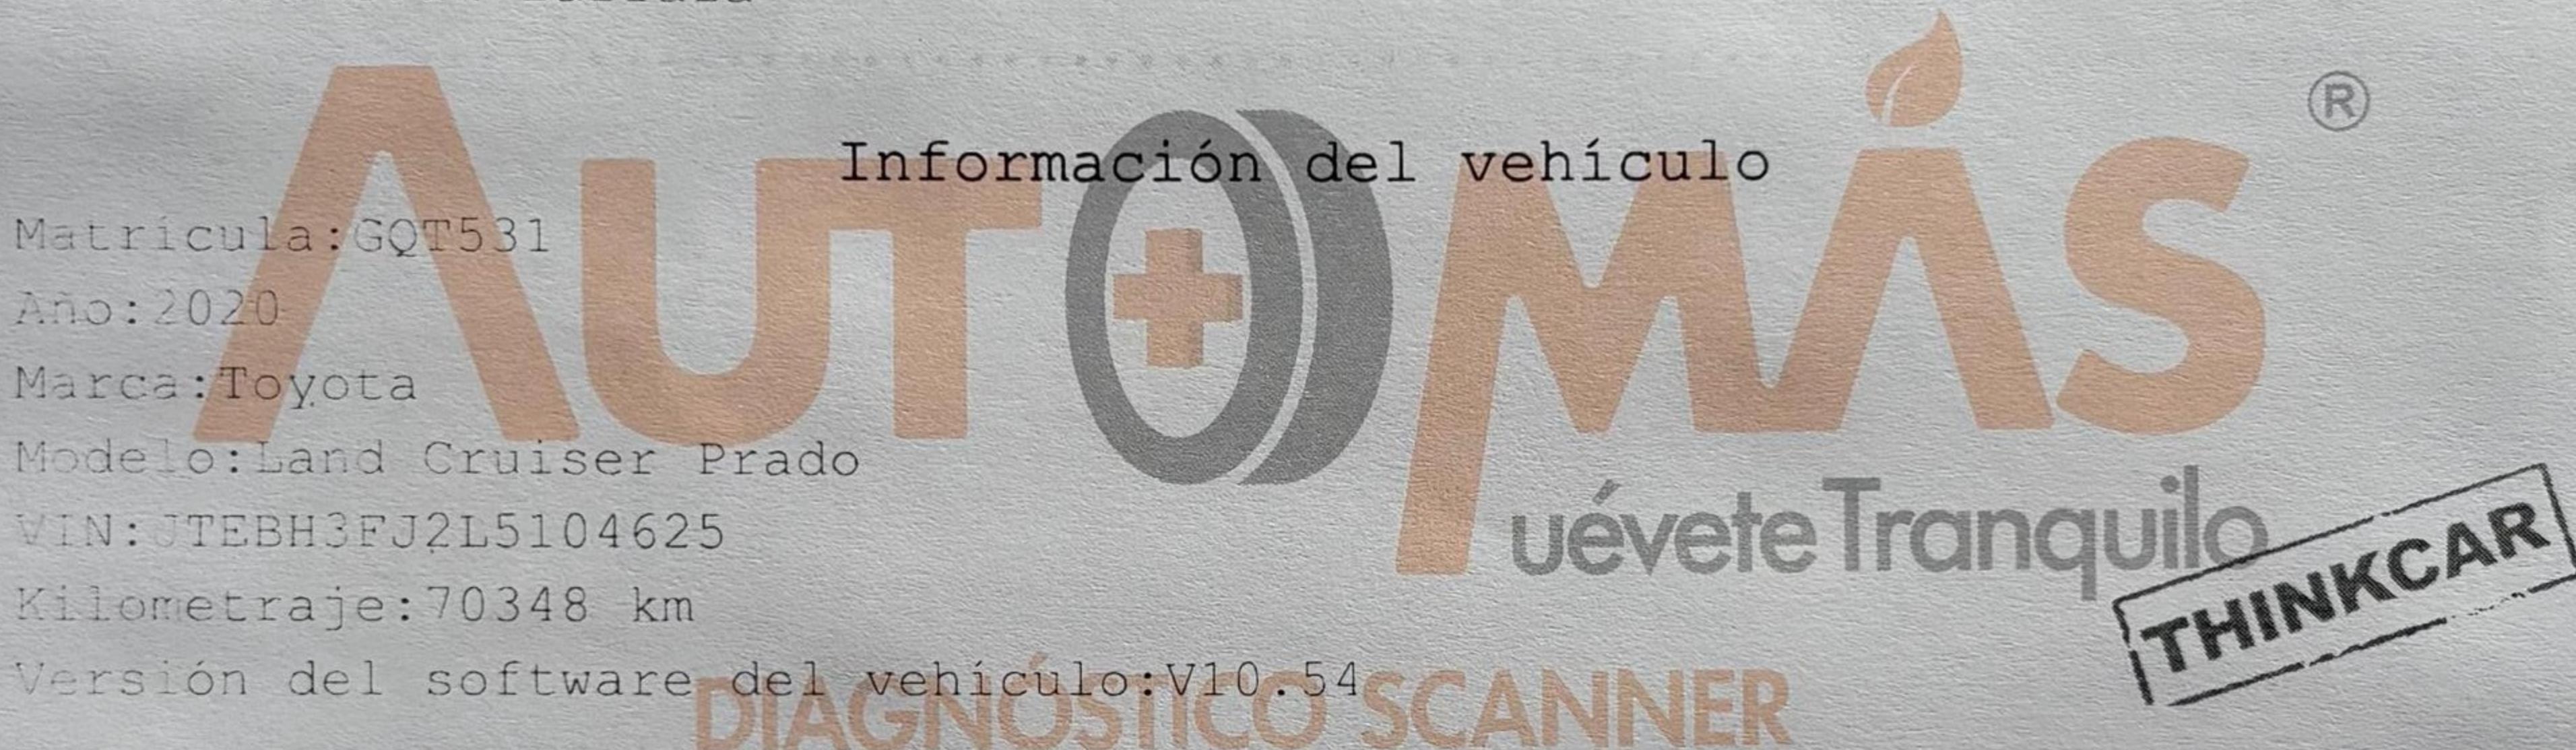
## Informe de códigos de falla

ABS (Sistema de Frenos Antibloqueo) / VSC (Control de Estabilidad del Vehículo) / TRC (Sistema de Control de Tracción) 3 problemas detectados

1.C1201 Avería del sistema de control del motor/EV HISTORIA

2.C1241 Tensión baja o alta de la fuente de alimentación HISTORIA

3.C1452 Presión del acumulador baja HISTORIA

FWD (Tracción a las Cuatro Ruedas) 1 problemas detectados

1.J0416 Los datos recibidos del módulo de control de la dinámica del vehículo son inválidos HISTORIA
